Manifestações patológicas em concreto armado: o caso do prédio da biblioteca da Universidade Federal do Maranhão

Pathological manifestations in reinforced concrete: the case of the library building of the Federal University of Maranhão

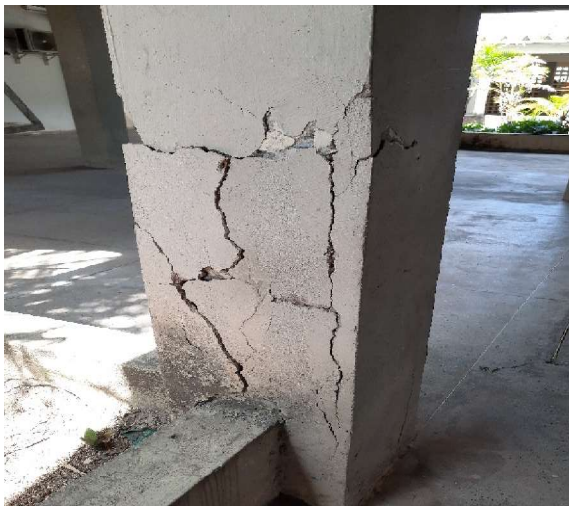
O estudo identificou diversos problemas estruturais em pilares (Figuras 3 e 4). Por se tratar de uma região próxima ao mar e próxima a zona industrial da cidade, a localidade é considerada como sendo de elevado grau de agressividade, acarretando um elevado risco de deterioração da estrutura (NBR 6118, 2014). Assim, percebe-se a associação perfeita para que ocorra uma desagregação do concreto, comprometendo o aspecto funcional e estrutural das construções. Os problemas foram constatados em 9 pilares, cujas dimensões são 51x15 cm.

Figura 3: Pilar 1 deteriorado.

Percebe-se que alguns pontos da estrutura se apresentam bem deteriorados conforme evidências, cujas fotos corroboram a ideia de falta de manutenção, as estruturas em concreto armado tendem a perder resistências e seções, com isso, ocorre a desagregação da camada de proteção, fazendo com que os aços

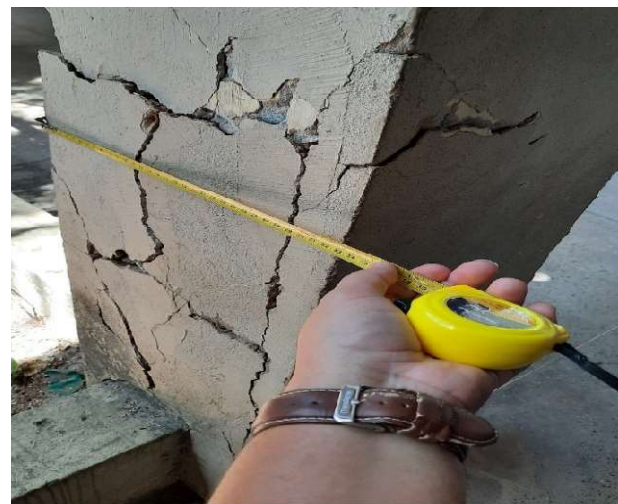
Figura 4: Pilar 2 deteriorado.

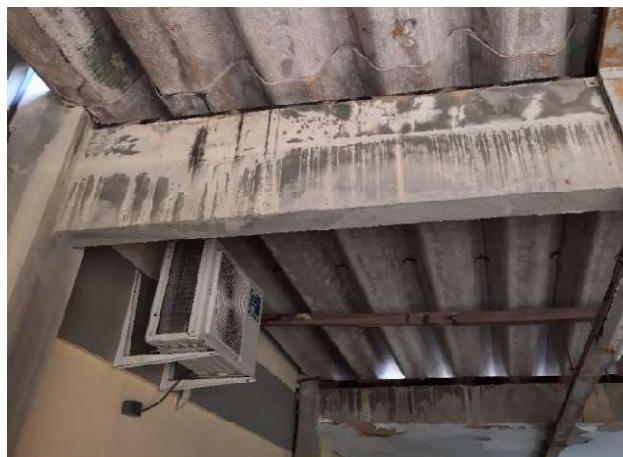
Além do aspecto estrutural direto (resistência) observa-se também outros problemas que são bem evidentes, tais como a carbonatação (Figura 5) que é um processo em que se faz surgir na estrutura manchas brancas decorrentes da ação físico-química do dióxido de carbono (CO_2) com a estrutura, assim, segundo Possan (2010) a microestrutura das construções podem ser alteradas bem como o ph, sendo um dos principais fatores justamente a concentração de CO_2 , em associação com o teor de umidade, temperatura, composição do concreto e a estrutura em que está disposta os poros.

Figura 5: Efeito da carbonatação em viga.

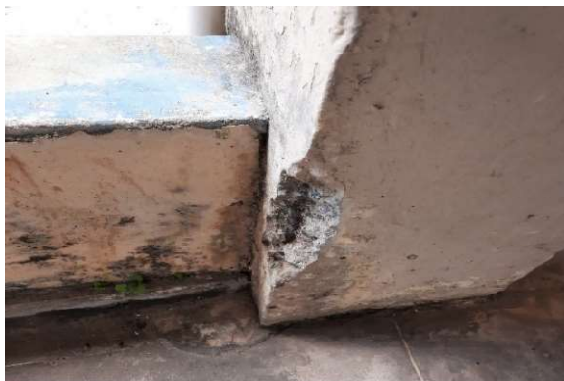
No que tange a falta de manutenção, a Prefeitura da Cidade Universitária informou que não há um plano de manutenção para as edificações mais antigas, em contrapartida, as edificações mais novas passam por algumas inspeções periódicas. Por meio das visitas *in loco*, foi observado diversos fatores que corroboram com a ideia de falta de manutenção, sejam elas preventivas ou corretivas, conforme pode ser evidenciado pelas Figuras 6 e 7.

Figura 6: Perda de seção em pilar.

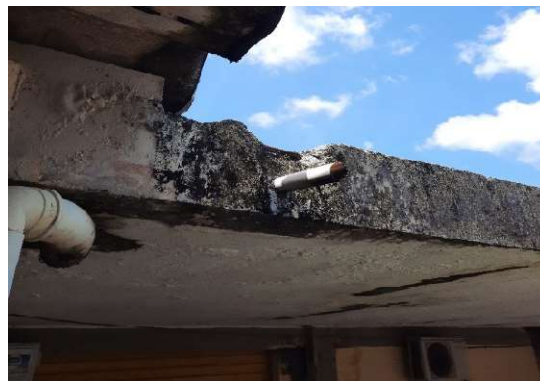
Figura 7: Perda de seção em laje.

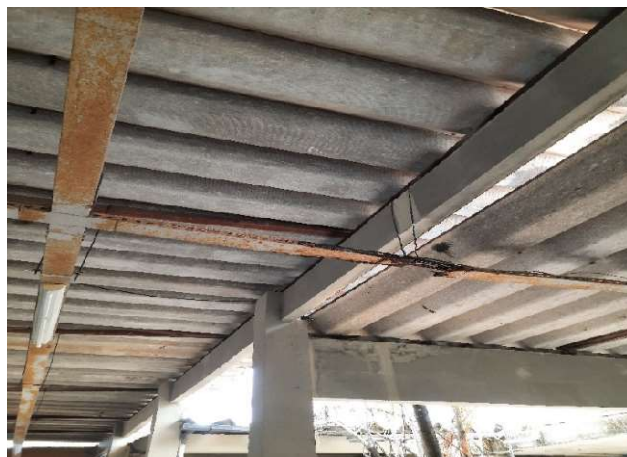
Além da análise dos problemas que indiciem sobre as estruturas de concreto armado, outro fator que chama atenção é quanto a corrosão em elementos metálicos. Na cobertura apresenta-se estruturas de onde passam fiação elétrica, os quais ficam sobre a cobertura (material de fibrocimento). Os elementos metálicos sofrem com a corrosão (Figura 8), os quais podem ser evitadas por meio de proteção catódica ou pintura, caso não ocorra um processo em que seja evitado a corrosão (DIAS et al., 2013).

Figura 8: Corrosão de elementos metálicos

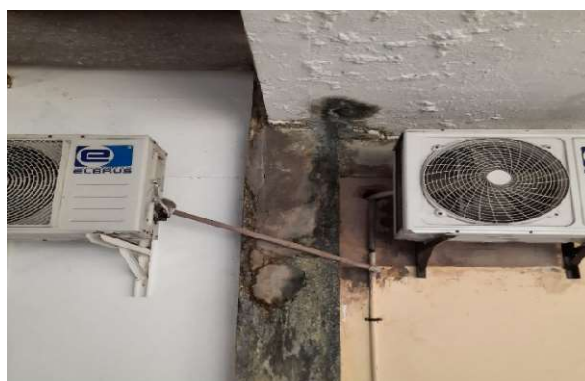
Além das manifestações patológicas de cunho estrutural, ficou bem evidente que a estrutura sofre com infiltrações as quais desencadeiam bolores nas paredes e contribuem para a formação de limo, além de influenciar também na estética da edificação, conforme ilustrado pelas Figuras 9, 10 e 11.

Figura 9: Infiltrações ao longo do pilar e laje.

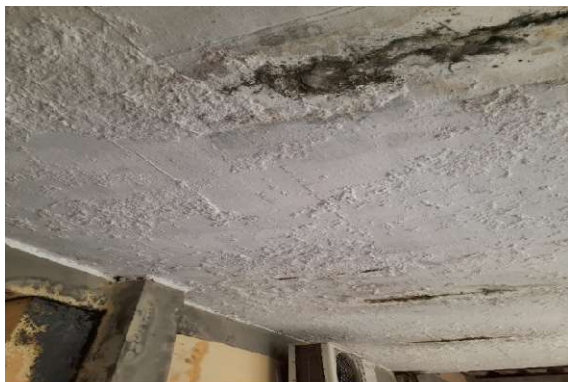
Figura 10: Infiltração em laje.

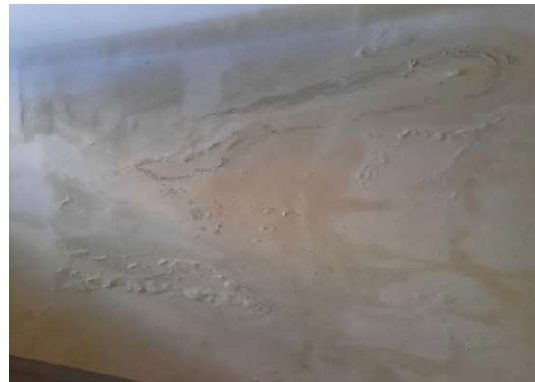
Figura 11: Infiltração ao longo da parede.
